GEOTECHNISCHE STELLUNGNAHME

Jena-Burgau, Altes Gut, Neubau Quartier für gemischte Wohnformen

Ergänzende Altlastenuntersuchung im Bereich PKW-Waschplatz & Rampe

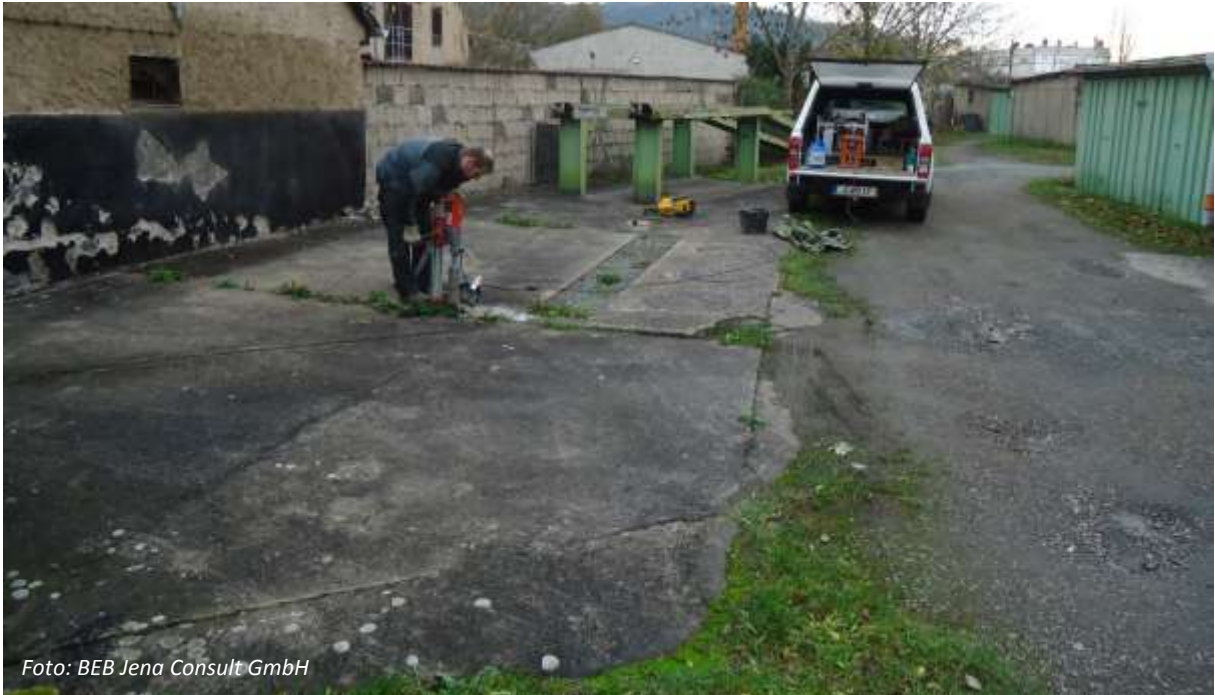
Die betonierte Fläche des Waschplatzes weist dabei mehrere Fugen auf, welche zum Zeitpunkt der Erkundung keinerlei Abdichtung aufwiesen und unmittelbar in Verbindung mit dem darunter liegenden Erdreich stehen.

Abbildung 1: Altlastenverdachtsfläche im Bereich des PKW-Waschplatzes und -Rampe. Der Waschplatz ist betoniert und wird über einen Einlauf mit Ölabscheider entwässert. Die Betonfläche weist jedoch zahlreiche Fugen ohne fachgerechte Verfung auf.

Es ist davon auszugehen, dass die Kontamination aus der ungenügenden Versiegelung der Fläche des Waschplatzes und einer Undichtigkeit des Ölfangs zurückzuführen ist.

Die Betonflächen und Anlagen des Ölfangs sind gesondert rückzubauen und zu entsorgen. Hierbei sind abbruchbegleitend weitere Analysen des Betons und Abwassers mit Verdacht auf Altöl-Kontamination erforderlich.

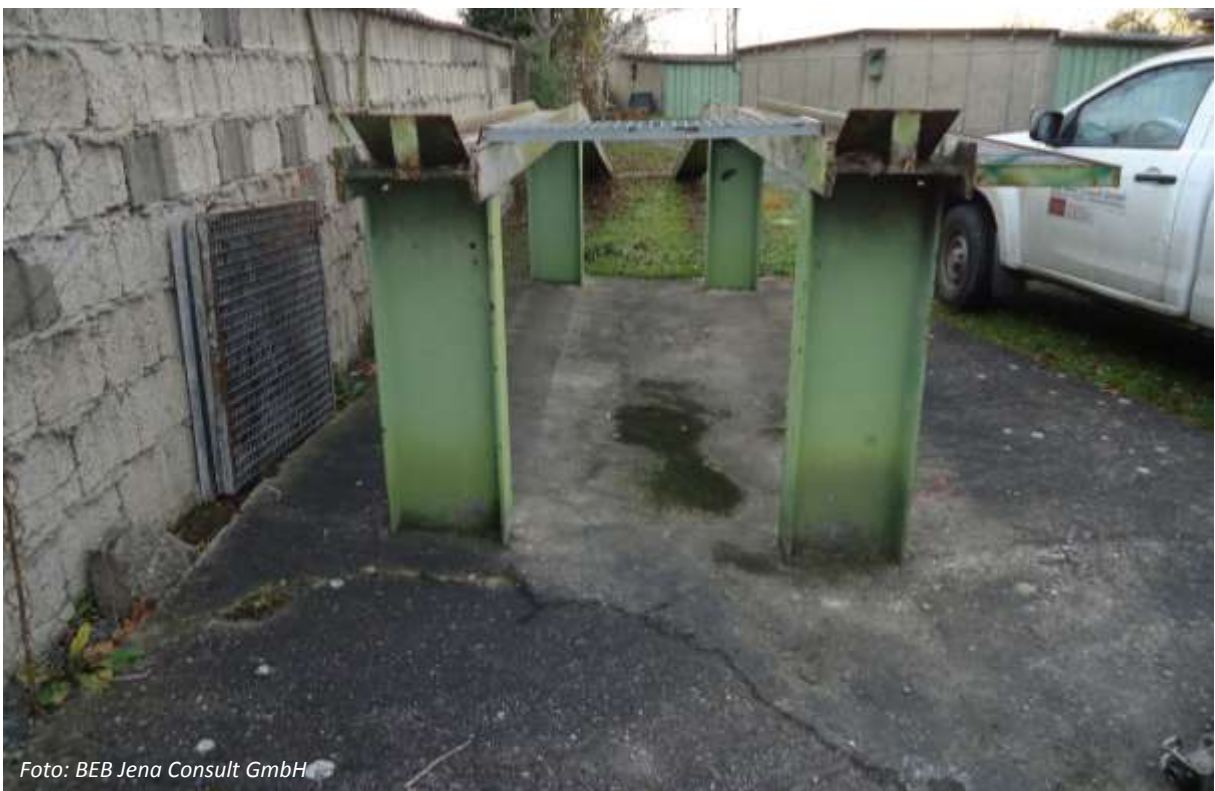
Das Flurstück 76/4 wird derzeit als Garagen-Komplex genutzt. Auf der Altlastenverdachtsfläche befinden sich ein PKW-Waschplatz und eine Rampe. Der PKW-Waschplatz ist dabei betoniert. Die betonierte Fläche erstreckt sich nur zum Teil bis unter die PKW-Rampe.

Abbildung 2: Der Boden unter der PKW-Rampe ist nur zum Teil durch eine Betonfläche vor schädlichen Einflüssen geschützt.

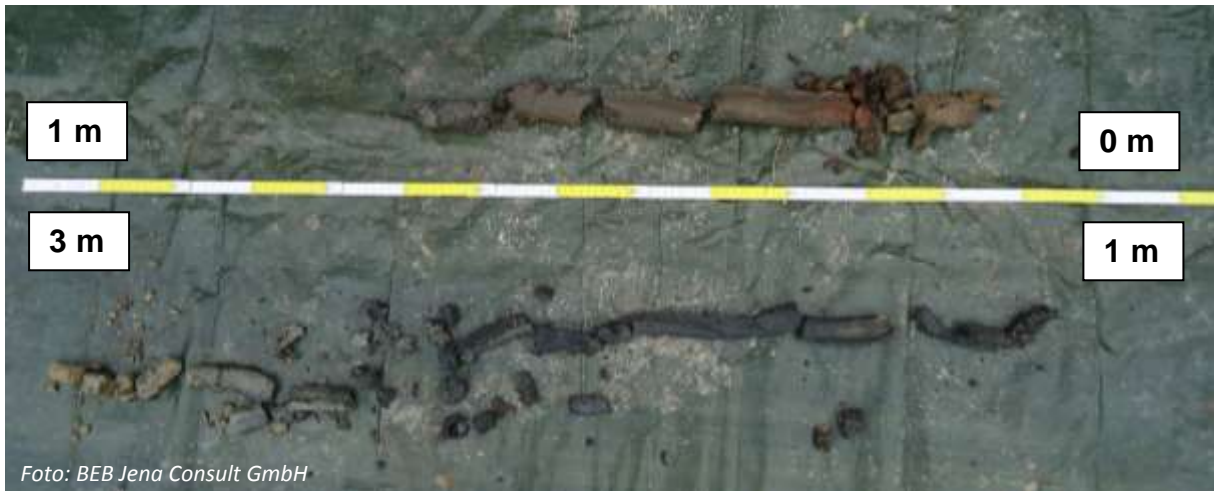
In der Kleinrammsondierung BS 11/16 wurden Auffüllungen (Schicht 0), Hanglehm (Schicht 1) und Tonsteinzersatz (Schicht 3) aufgeschlossen (vgl. A 2.2). Im Hanglehm war eine deutliche Kontamination mit Altöl feststellbar. Die Kontamination zeigte sich durch eine zunehmend dunkle Färbung des Bodens, sowie einen deutlich wahrnehmbaren öligen Geruch. Die Kontamination zeigte dabei eine deutlich nach unten zunehmende Konzentration (Färbung). Der unterlagernde Tonstein (Schicht 3) zeigte keine Hinweise auf eine Kontamination mit Altöl.

Probe	Parameter	Laborwert
MP 1	MKW C10 - C22	2470 mg/kg TS
MP 1	MKW C10 - C 40	2660 mg/kg TS
MP 1	PAK	0,65 mg/kg TS

Abbildung 3: BS 11/16 mit deutlich erkennbaren, kontaminierten Bodenschichten.

Im Bereich der Altlastenverdachtsfläche ist der Neubau eines unterkellerten Mehrfamilienwohnhauses geplant. Vor diesem Hintergrund wird ein Bodenaushub bis zur Gründungsohle bei 157,0 m - 158,0 m NHN notwendig. Es ist davon auszugehen, dass durch den notwendigen Bodenaushub die kontaminierten Böden vollständig entfernt werden können. Zudem ist ein Rückbau des Ölabscheiders notwendig.

Kontaminierter Bodenaushub ist entsprechend der Zuordnungswerte Tab. 2 nach DepV zu untersuchen.

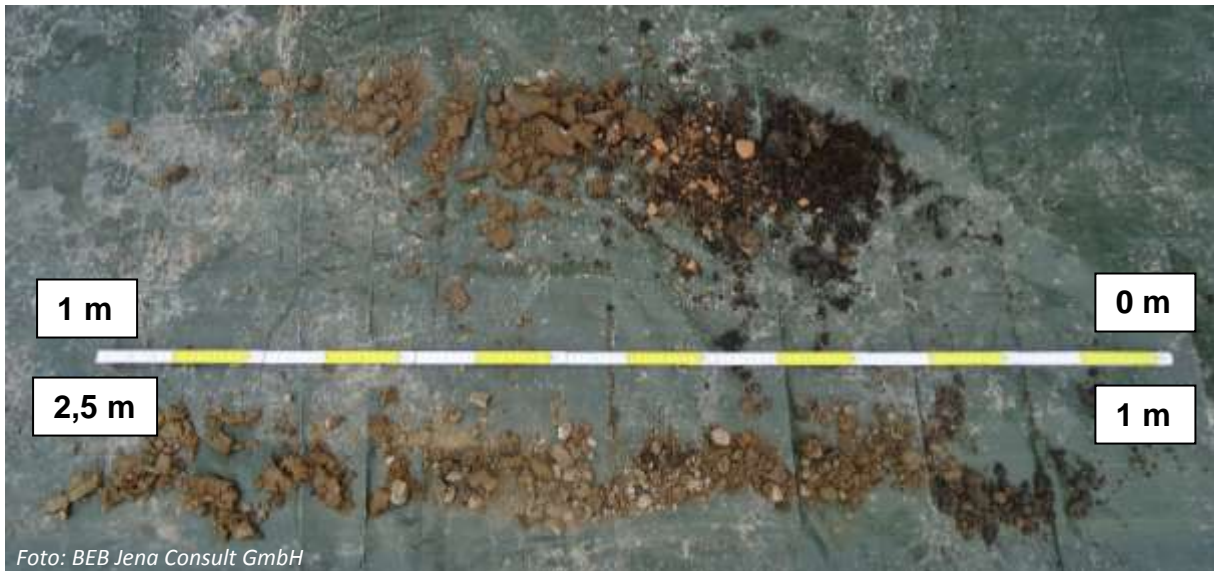
In den Kleinrammsondierungen BS 12/16 und BS 13/16 waren dagegen nur geringfügigere Spuren von Altöl in Form dispers verteilter Tröpfchen im Boden erkennbar. Die Konzentration nimmt entsprechend organoleptischer Prüfung dabei deutlich mit der Entfernung zum Waschplatz ab.

Abbildung 4: BS 12/16 ohne deutlich erkennbare Kontamination.

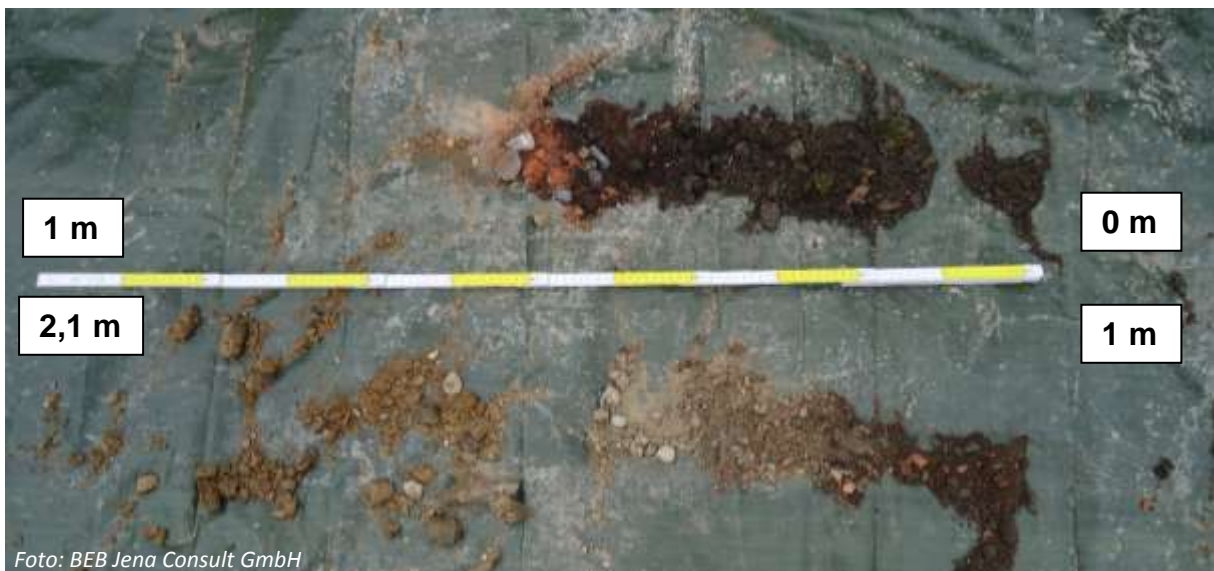
Abbildung 5: BS 13/16 ohne deutlich erkennbare Kontamination.
